GUTACHTENNUMMER: 202402-25227

Gutachten

Betreff	Gutachten
Besichtigungsdatum/Ort	19.02.2024 Dick Automobile e.K., Ernst-Abbe-Str. 2, 36179 Bebra
Auftraggeber	Dick Automobile e.K., Otto-Hahn-Str. 4-6, 36179 Bebra
Amtliches Kennzeichen	BN-EA7000
Fahrzeug-Identnummer	WBATX35070NC05661

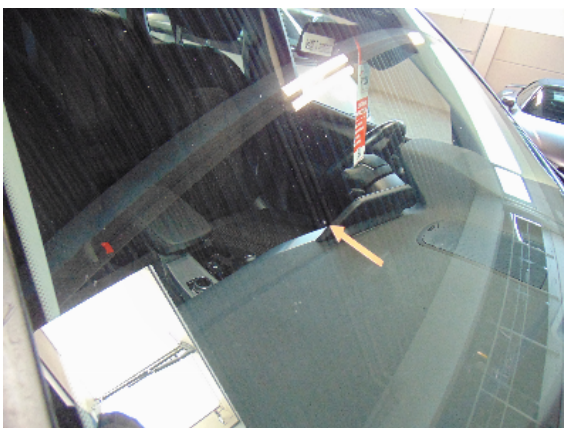
Abbildung 1: Siehe Pos.1

Nr.	Teil	Schaden	Schweregrad	Kommentar
1	Windschutzscheibe	Steinschlag	Leicht	
2	Motorhaube	Steinschlag	Leicht	
3	Stoßfänger vorne	Kratzer	Mittel	
4	Stoßfänger vorne	Steinschlag	Leicht	
5	Spiegelkappe links	Steinschlag	Leicht	
6	Türeinstieg VL	Steinschlag	Leicht	
7	Tür VL	Kratzer	Leicht	
8	Stoßfänger hinten	Kratzer	Stark	
9	Türeinstieg HR	Steinschlag	Leicht	
10	Spiegelkappe rechts	Steinschlag	Leicht
