GUTACHTENNUMMER: 202404-25949

Gutachten

Betreff	Gutachten
Besichtigungsdatum/Ort	16.04.2024 Dick Automobile e.K., Ernst-Abbe-Str. 2, 36179 Bebra
Auftraggeber	Dick Automobile e.K., Otto-Hahn-Str. 4-6, 36179 Bebra
Amtliches Kennzeichen	FT-J1042
Fahrzeug-Identnummer	WBAUZ35010NE17941

Betreff	Gutachten
Auftraggeber	Dick Automobile e.K., Otto-Hahn-Str. 4-6, 36179 Bebra
Besichtigungsdatum/Ort	16.04.2024 Dick Automobile e.K., Ernst-Abbe-Str. 2, 36179 Bebra
Amtliches Kennzeichen	FT-J1042
Fahrzeugart	Kombi
Hersteller	BMW
Modell / Verkaufsbezeichnung	X3 xDrive 20d
Schlüssel-Nummern HSN/TSN	0005 / CRW
Fahrzeug-Identnummer	WBAUZ35010NE17941
Anzahl Besitzer	1
Erstzulassung	23.10.2019
Laufleistung	142.484 km
Farbe / Farbcode	blau
Kraftstoffart	Diesel
Hubraum / Leistung	1.995 cm ³ / 140 kW
Anzahl Türen / Sitze	5 / 5
Getriebe	Automatik
Anzahl Schlüssel	2
Letzte Wartung	05.01.2024 / 136.323 km
Nächste HU	01.10.2024
Servicenachweis	Vorhanden
Anhängerkupplung	Schwenkbar
Regensensor	Vorhanden
Betriebsanleitung	Vorhanden
Nacklackierung	Feststellbar Kunststoffteile konnten mittels Lackdickenmessung nicht bewertet werden.
Besichtigungszustand	unzerlegt, fahrbereit, verkehrssicher

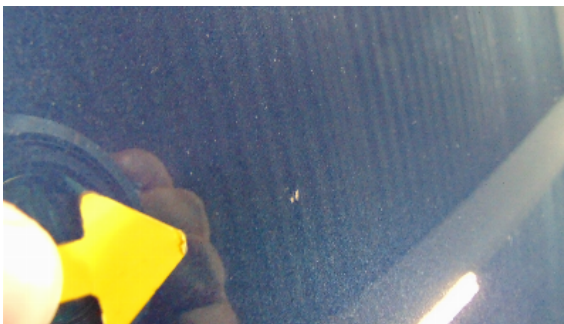
Abbildung 1: siehe pos.1

Nr.	Teil	Schaden	Schweregrad	Kommentar
1	Motorhaube	Steinschlag	Leicht	
2	Stoßfänger vorne	Steinschlag	Leicht	
3	Tür VR	Kratzer	Leicht	
4	Türeinstieg HR	Kratzer	Leicht	
5	Tür HR	Kratzer	Leicht	
6	Stoßfänger hinten	Kratzer	Leicht	
7	Heckklappenverkleidung	Kratzer	Leicht	
8	Türeinstieg HL	Kratzer	Leicht
