GUTACHTENNUMMER: 202405-26184

Gutachten

Betreff	Gutachten
Besichtigungsdatum/Ort	04.05.2024 Dick Automobile e.K., Ernst-Abbe-Str. 2, 36179 Bebra
Auftraggeber	Dick Automobile e.K., Otto-Hahn-Str. 4-6, 36179 Bebra
Amtliches Kennzeichen	M-TR3805
Fahrzeug-Identnummer	W1V9106331P467715

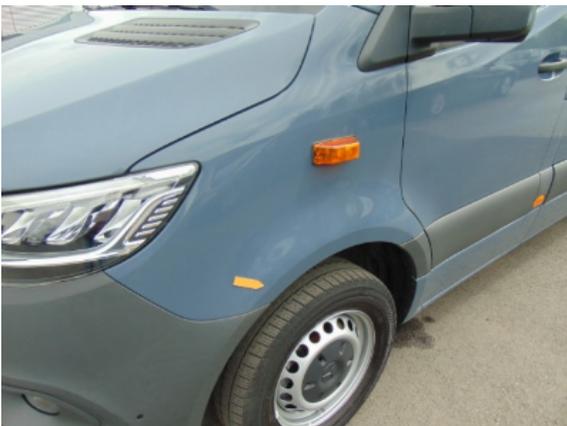
Abbildung 1: Siehe Pos.1

Nr.	Teil	Schaden	Schweregrad	Kommentar
1	Kotflügel li	Kratzer	Leicht	
2	Tür VL	Abschürfung	Leicht	
3	Armaturenbrett	Verschürft	Leicht	
4	Seitenwand links	Beplankung lose/Kratzer	Leicht	
5	Seitenwand rechts	Beule/Lackrisse	Mittel	
6	Hecktür RE	Delle/Abschürfung	Leicht	
7	Stoßfänger hinten	Abschürfung	Leicht
