GUTACHTENNUMMER: 202404-26108

Gutachten

Betreff	Gutachten
Besichtigungsdatum/Ort	29.04.2024 Dick Automobile e.K., Ernst-Abbe-Str. 2, 36179 Bebra
Auftraggeber	Dick Automobile e.K., Otto-Hahn-Str. 4-6, 36179 Bebra
Amtliches Kennzeichen	M-TR 3827
Fahrzeug-Identnummer	W1V9106331P470322

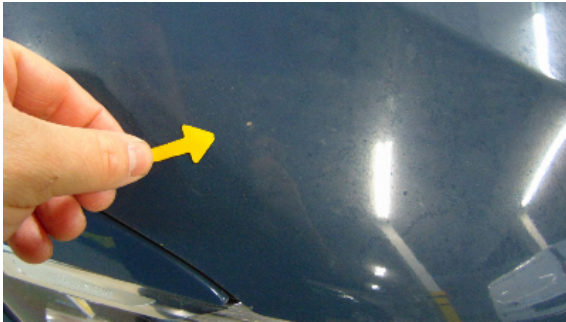
Abbildung 1: siehe pos.1

Nr.	Teil	Schaden	Schweregrad	Kommentar
1	Motorhaube	Steinschlag	Leicht	
2	Stoßfänger vorne	Steinschlag	Leicht	
3	Tür VR	Kratzer	Leicht	
4	Tür HR	Kratzer	Leicht	
5	Seitenwand rechts	Kratzer	Leicht	
6	Stoßfänger hinten	Kratzer	Leicht	
7	Heckklappe	Kratzer	Leicht	
8	Seitenwand links	Kratzer	Leicht	
9	Tür VL	Kratzer	Leicht	
10	Kotflügel li	Kratzer	Leicht
