Gutachten

Betreff	Gutachten
Besichtigungsdatum/Ort	27.03.2024 Dick Automobile e.K., Ernst-Abbe-Str. 2, 36179 Bebra
Auftraggeber	Dick Automobile e.K., Otto-Hahn-Str. 4-6, 36179 Bebra
Amtliches Kennzeichen	M-TR3794
Fahrzeug-Identnummer	W1V9106331P472466

Betreff	Gutachten
Auftraggeber	Dick Automobile e.K., Otto-Hahn-Str. 4-6, 36179 Bebra
Besichtigungsdatum/Ort	27.03.2024 Dick Automobile e.K., Ernst-Abbe-Str. 2, 36179 Bebra
Amtliches Kennzeichen	M-TR3794
Fahrzeugart	Transporter
Hersteller	Mercedes-Benz
Modell / Verkaufsbezeichnung	Sprinter 315CDI Stan.VA 110 A.4d
Schlüssel-Nummern HSN/TSN	2222 / BFF
Fahrzeug-Identnummer	W1V9106331P472466
Anzahl Besitzer	1
Erstzulassung	17.11.2022
Laufleistung	12.756 km
Farbe / Farbcode	
Kraftstoffart	Diesel
Hubraum / Leistung	1.950 cm ³ / 110 kW
Anzahl Türen / Sitze	5 / 5
Getriebe	Automatik
Anzahl Schlüssel	1
Letzte Wartung	Unbekannt
Nächste HU	01.11.2024
Servicenachweis	Nicht Vorhanden
Regensensor	Vorhanden
Betriebsanleitung	Nicht Vorhanden
Nacklackierung	Nicht Feststellbar Kunststoffteile konnten mittels Lackdickenmessung nicht bewertet werden.
Besichtigungszustand	unzerlegt, fahrbereit, verkehrssicher

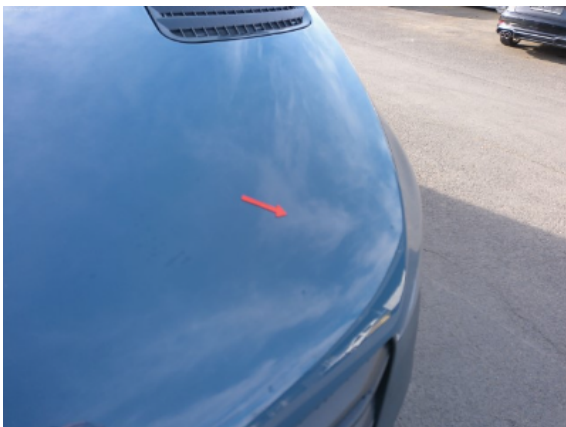
Abbildung 1: Siehe Pos.1

Nr.	Teil	Schaden	Schweregrad	Kommentar
1	Motorhaube	Steinschlag	Leicht	
2	Stoßfänger vorne	Deformation	Leicht	
3	Stoßfänger vorne	Kratzer	Leicht	
4	Tür VL	Kratzer	Leicht	
5	Seitenwand links	Kratzer	Leicht	
6	Heckklappe	Kratzer	Leicht	
7	Seitenwand rechts	Kratzer	Leicht	
8	Spiegelkappe rechts	Kratzer	Leicht	
9	Kotflügel re	Steinschlag	Leicht
