GUTACHTENNUMMER: 202403-25707

## Gutachten

<b>Betreff</b>	Gutachten
<b>Besichtigungsdatum/Ort</b>	27.03.2024   Dick Automobile e.K., Ernst-Abbe-Str. 2, 36179 Bebra
<b>Auftraggeber</b>	Dick Automobile e.K., Otto-Hahn-Str. 4-6, 36179 Bebra
<b>Amtliches Kennzeichen</b>	M-TR 3798 A
<b>Fahrzeug-Identnummer</b>	W1V9106331P473685

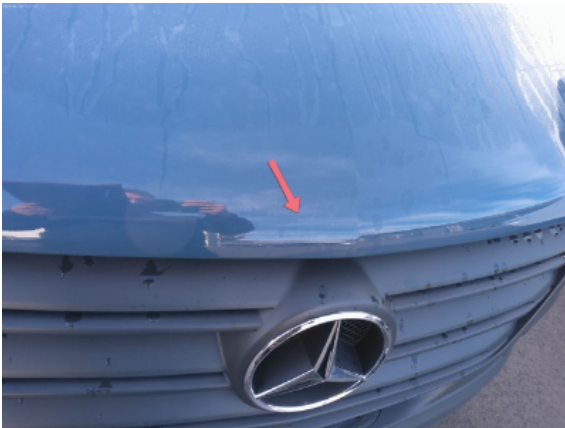
Abbildung 1: Siehe Pos.1

Nr.	Teil	Schaden	Schweregrad	Kommentar
1	Motorhaube	Steinschlag	Leicht	
2	Stoßfänger vorne	Steinschlag	Leicht	
3	Spiegelkappe links	Steinschlag	Leicht	
4	Tür VL	Deformation	Leicht	
5	Heckklappe	Kratzer	Leicht	
6	Spiegelkappe rechts	Steinschlag	Leicht
