GUTACHTENNUMMER: 202602-32540

Gutachten

Betreff	Gutachten
Besichtigungsdatum/Ort	04.02.2026 Dick Automobile e.K., Ernst-Abbe-Str. 2, 36179 Bebra
Auftraggeber	Dick Automobile e.K., Otto-Hahn-Str. 4-6, 36179 Bebra
Amtliches Kennzeichen	MÜR-J13
Fahrzeug-Identnummer	LSJE24095NS115712

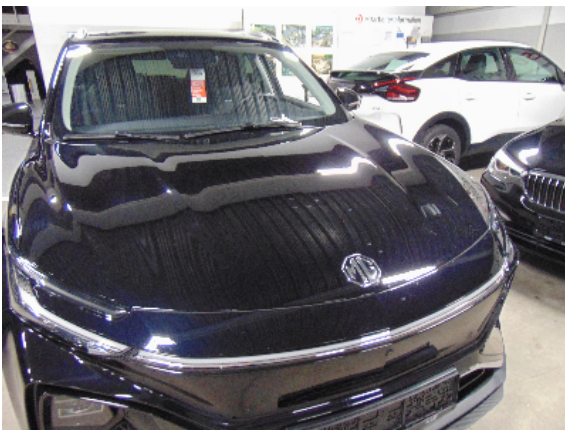
Abbildung 1:

Nr.	Teil	Schaden	Schweregrad	Kommentar
1	Motorhaube	Steinschlag	Leicht	
2	Stoßfänger vorne	Steinschlag	Leicht	
3	Stoßfänger hinten	Kratzer	Leicht
