GUTACHTENNUMMER: 202404-26073

Gutachten

Betreff	Gutachten
Besichtigungsdatum/Ort	25.04.2024 Dick Automobile e.K., Ernst-Abbe-Str. 2, 36179 Bebra
Auftraggeber	Dick Automobile e.K., Otto-Hahn-Str. 4-6, 36179 Bebra
Amtliches Kennzeichen	M-AL2267
Fahrzeug-Identnummer	VF7SXHNPYMT650024

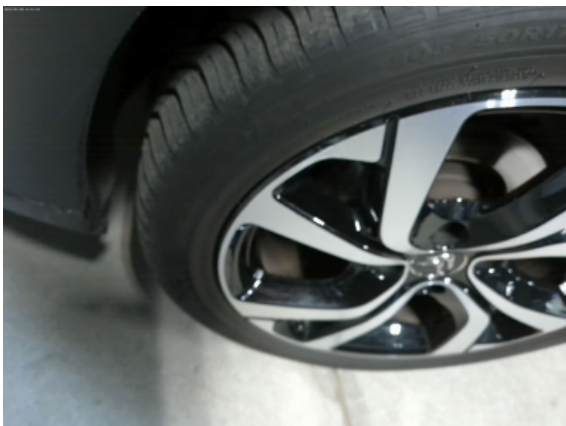
Abbildung 1: Siehe Pos.1

Nr.	Teil	Schaden	Schweregrad	Kommentar
1	Alufelge VL	Kratzer	Mittel	
2	Alufelge VR	Kratzer	Mittel	
3	Motorhaube	Deformation	Stark	
4	Motorhaube	Steinschlag	Leicht	
5	Stoßfänger hinten	Kratzer	Leicht
