GUTACHTENNUMMER: 202405-26154

## Gutachten

<b>Betreff</b>	Gutachten
<b>Besichtigungsdatum/Ort</b>	02.05.2024   Dick Automobile e.K., Ernst-Abbe-Str. 2, 36179 Bebra
<b>Auftraggeber</b>	Dick Automobile e.K., Otto-Hahn-Str. 4-6, 36179 Bebra
<b>Amtliches Kennzeichen</b>	M-BC 6714
<b>Fahrzeug-Identnummer</b>	VF7SXHNPYMT659213

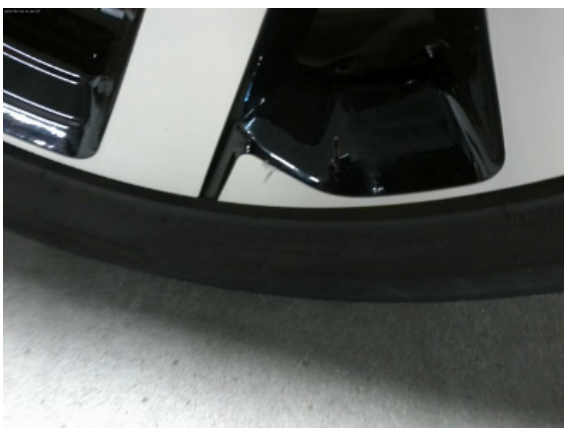
Abbildung 1: Siehe Pos.1

Nr.	Teil	Schaden	Schweregrad	Kommentar
1	Alufelge HR	Kratzer	Leicht	
2	Alufelge VR	Kratzer	Stark	
3	Motorhaube	Steinschlag	Leicht	
4	Stoßfänger vorne	Steinschlag	Leicht	
5	Kotflügel li	Steinschlag	Leicht	
6	Seitenwand rechts	Steinschlag	Leicht
