GUTACHTENNUMMER: 202409-27512

Gutachten

Betreff	Gutachten
Auftraggeber	Dick Automobile e.K., Otto-Hahn-Str. 4-6, 36179 Bebra
Besichtigungsdatum/Ort	05.09.2024 Dick Automobile e.K., Ernst-Abbe-Str. 2, 36179 Bebra
Amtliches Kennzeichen	RE-US497
Fahrzeugart	Van/Kleinbus
Hersteller	Mercedes-Benz
Modell / Verkaufsbezeichnung	Citan 111 CDI lang
Schlüssel-Nummern HSN/TSN	2222 / AQB
Fahrzeug-Identnummer	W1V4156031U286552
Anzahl Besitzer	1
Erstzulassung	09.12.2020
Laufleistung	87.470 km
Farbe / Farbcode	
Kraftstoffart	Diesel
Hubraum / Leistung	1.461 cm ³ / 85 kW
Anzahl Türen / Sitze	4 / 2
Getriebe	Schaltgetriebe
Anzahl Schlüssel	2
Letzte Wartung	12.07.2023 / 79.224 km
Nächste HU	01.01.2025
Servicenachweis	Vorhanden
Anhängerkupplung	Ohne
Regensensor	Nicht Vorhanden
Betriebsanleitung	Vorhanden
Nacklackierung	Nicht Feststellbar Kunststoffteile konnten mittels Lackdickenmessung nicht bewertet werden.
Besichtigungszustand	unzerlegt, fahrbereit, verkehrssicher

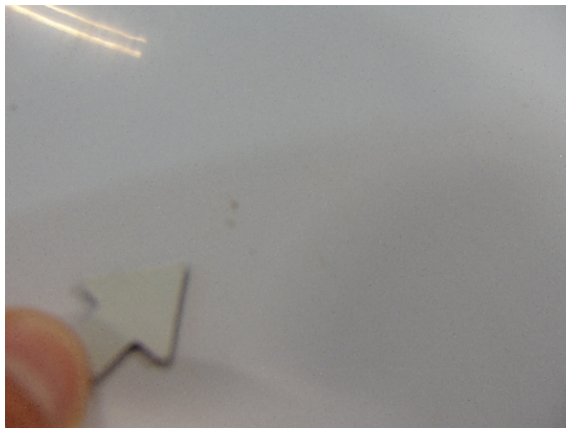
Abbildung 1: siehe pos.1

Nr.	Teil	Schaden	Schweregrad	Kommentar
1	Motorhaube	Steinschlag	Leicht	
2	Stoßfänger vorne	Steinschlag	Leicht	
3	Tür HR	Kratzer	Leicht	
4	Seitenwand links	Kratzer	Leicht
