GUTACHTENNUMMER: 202407-26932

Gutachten

Betreff	Gutachten
Besichtigungsdatum/Ort	04.07.2024 Dick Automobile e.K., Ernst-Abbe-Str. 2, 36179 Bebra
Auftraggeber	Dick Automobile e.K., Otto-Hahn-Str. 4-6, 36179 Bebra
Amtliches Kennzeichen	S-GS 6157
Fahrzeug-Identnummer	WVWZZZCDZNW511110

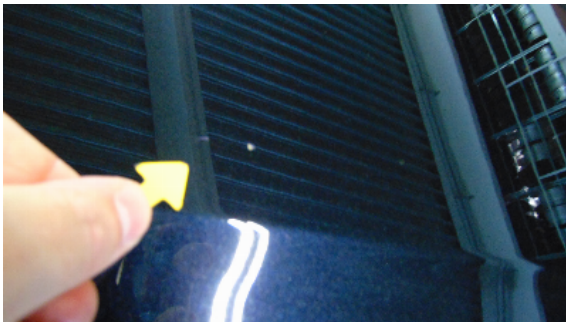
Abbildung 1: siehe pos.1

Nr.	Teil	Schaden	Schweregrad	Kommentar
1	Motorhaube	Steinschlag	Leicht	
2	Stoßfänger vorne	Kratzer	Leicht	
3	Stoßfänger hinten	Kratzer	Leicht	
4	Heckklappe	Kratzer	Leicht	
5	Tür VL	Kratzer	Leicht
