GUTACHTENNUMMER: 202404-26113

## Gutachten

<b>Betreff</b>	Gutachten
<b>Besichtigungsdatum/Ort</b>	29.04.2024   Dick Automobile e.K., Ernst-Abbe-Str. 2, 36179 Bebra
<b>Auftraggeber</b>	Dick Automobile e.K., Otto-Hahn-Str. 4-6, 36179 Bebra
<b>Amtliches Kennzeichen</b>	KL-A 843
<b>Fahrzeug-Identnummer</b>	WV2ZZZ2KZKX002848

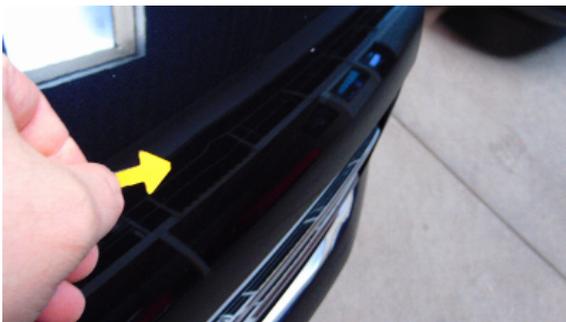
Abbildung 1: siehe pos.1

Nr.	Teil	Schaden	Schweregrad	Kommentar
1	Motorhaube	Delle	Leicht	
2	Motorhaube	Steinschlag	Leicht	
3	Stoßfänger vorne	Steinschlag	Leicht	
4	Tür VR	Delle	Leicht	
5	Stoßfänger hinten	Kratzer	Leicht	
6	Tür VL	Delle	Leicht
