GUTACHTENNUMMER: 202501-29216

Gutachten

Betreff	Gutachten
Besichtigungsdatum/Ort	30.01.2025 Dick Automobile e.K., Ernst-Abbe-Str. 2, 36179 Bebra
Auftraggeber	Dick Automobile e.K., Otto-Hahn-Str. 4-6, 36179 Bebra
Amtliches Kennzeichen	B-W1067
Fahrzeug-Identnummer	WV1ZZZ2KZKX112321

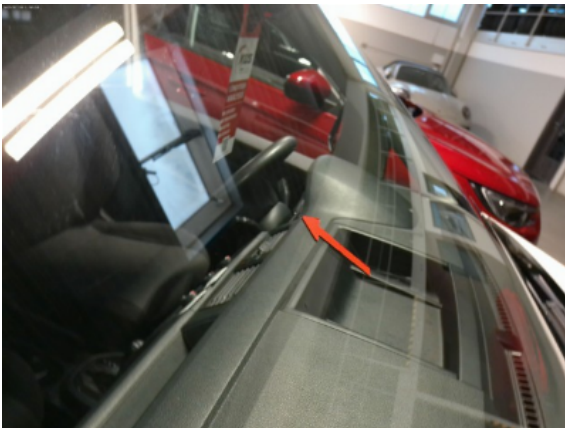
Abbildung 1: Siehe Pos.1

Nr.	Teil	Schaden	Schweregrad	Kommentar
1	Windschutzscheibe	Steinschlag	Leicht	
2	Stoßfänger hinten	Kratzer	Leicht	
3	Spiegelkappe rechts	Kratzer	Stark
