GUTACHTENNUMMER: 202403-23278

Gutachten

Betreff	Gutachten
Auftraggeber	Dick Automobile e.K., Otto-Hahn-Str. 4-6, 36179 Bebra
Besichtigungsdatum/Ort	22.08.2023 Dick Automobile e.K., Ernst-Abbe-Str. 2, 36179 Bebra
Amtliches Kennzeichen	LDK T 307
Fahrzeugart	Kombi
Hersteller	Volvo
Modell / Verkaufsbezeichnung	V40
Schlüssel-Nummern HSN/TSN	9101 / ATV
Fahrzeug-Identnummer	YV1MZ5151E2029020
Anzahl Besitzer	2
Erstzulassung	13.08.2013
Laufleistung	116.715 km
Farbe / Farbcode	weiß
Kraftstoffart	Diesel
Hubraum / Leistung	1.984 cm ³ / 110 kW
Anzahl Türen / Sitze	5 / 5
Getriebe	Schaltgetriebe
Anzahl Schlüssel	2
Letzte Wartung	14.09.2021 / 96.356 km
Nächste HU	01.10.2023
Servicenachweis	Vorhanden
Anhängerkupplung	Ohne
Regensensor	Vorhanden
Betriebsanleitung	Vorhanden
Nacklackierung	Nicht Feststellbar Kunststoffteile konnten mittels Lackdickenmessung nicht bewertet werden.
Besichtigungszustand	unzerlegt, fahrbereit, verkehrssicher

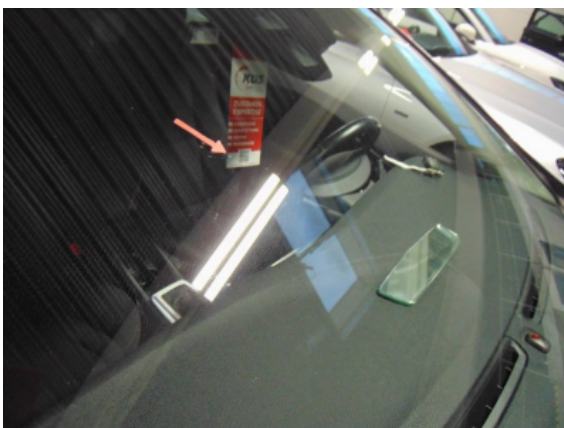
Abbildung 1: Siehe Pos.1

Nr.	Teil	Schaden	Schweregrad	Kommentar
1	Windschutzscheibe	Steinschlag	Leicht	
2	Stoßfänger vorne	Steinschlag	Leicht	
3	Stoßfänger vorne	Kratzer	Leicht	
4	Spiegelkappe links	Bruch	Stark	
5	Tür VL	Kratzer	Leicht	
6	Stoßfänger hinten	Kratzer	Leicht	
7	Spiegelkappe rechts	Steinschlag	Leicht	
8	Innenspiegel	Abgelöst	Stark
