Gutachten

Betreff	Gutachten
Besichtigungsdatum/Ort	10.05.2024 Dick Automobile e.K., Ernst-Abbe-Str. 2, 36179 Bebra
Auftraggeber	Dick Automobile e.K., Otto-Hahn-Str. 4-6, 36179 Bebra
Amtliches Kennzeichen	NDH-K212
Fahrzeug-Identnummer	WBAHS910903D23980

Betreff	Gutachten
Auftraggeber	Dick Automobile e.K., Otto-Hahn-Str. 4-6, 36179 Bebra
Besichtigungsdatum/Ort	10.05.2024 Dick Automobile e.K., Ernst-Abbe-Str. 2, 36179 Bebra
Amtliches Kennzeichen	NDH-K212
Fahrzeugart	SUV/Geländewagen/Pickup
Hersteller	BMW
Modell / Verkaufsbezeichnung	X1 xDrive20i
Schlüssel-Nummern HSN/TSN	0005 / CKS
Fahrzeug-Identnummer	WBAHS910903D23980
Anzahl Besitzer	2
Erstzulassung	14.09.2017
Laufleistung	148.347 km
Farbe / Farbcode	
Kraftstoffart	Benzin
Hubraum / Leistung	1.998 cm ³ / 141 kW
Anzahl Türen / Sitze	5 / 5
Getriebe	Automatik
Anzahl Schlüssel	2
Letzte Wartung	12.09.2023 / 137.384 km
Nächste HU	30.09.2024
Servicenachweis	Vorhanden
Anhängerkupplung	Ohne
Regensensor	Vorhanden
Betriebsanleitung	Vorhanden
Nacklackierung	Feststellbar Kunststoffteile konnten mittels Lackdickenmessung nicht bewertet werden.
Besichtigungszustand	unzerlegt, fahrbereit, verkehrssicher

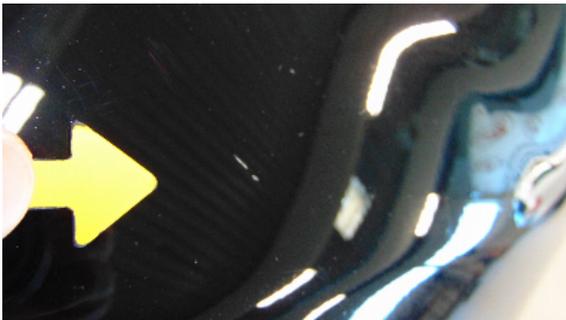
Abbildung 1: siehe pos.1

Nr.	Teil	Schaden	Schweregrad	Kommentar
1	Motorhaube	Steinschlag	Leicht	
2	Stoßfänger vorne	Steinschlag	Leicht	
3	Stoßfänger hinten	Kratzer	Leicht	
4	Heckklappenverkleidung	Kratzer	Leicht	
5	Tür VL	Kratzer	Leicht
