GUTACHTENNUMMER: 202405-26226

Gutachten

Betreff	Gutachten
Auftraggeber	Dick Automobile e.K., Otto-Hahn-Str. 4-6, 36179 Bebra
Besichtigungsdatum/Ort	08.05.2024 Dick Automobile e.K., Ernst-Abbe-Str. 2, 36179 Bebra
Amtliches Kennzeichen	HEF-AL 686
Fahrzeugart	SUV/Geländewagen/Pickup
Hersteller	Skoda
Modell / Verkaufsbezeichnung	Yeti 2.0TDI
Schlüssel-Nummern HSN/TSN	8004 / AQH
Fahrzeug-Identnummer	TMBJD75L3G6038706
Anzahl Besitzer	
Erstzulassung	22.12.2015
Laufleistung	134.061 km
Farbe / Farbcode	GRAU
Kraftstoffart	Diesel
Hubraum / Leistung	1.968 cm ³ / 110 kW
Anzahl Türen / Sitze	5 / 5
Getriebe	Schaltgetriebe
Anzahl Schlüssel	2
Letzte Wartung	16.09.2023 / 125.894 km
Nächste HU	28.02.2025
Servicenachweis	Vorhanden
Anhängerkupplung	Ohne
Regensensor	Vorhanden
Betriebsanleitung	Vorhanden
Nacklackierung	Nicht Feststellbar Kunststoffteile konnten mittels Lackdickenmessung nicht bewertet werden.
Besichtigungszustand	unzerlegt, fahrbereit, verkehrssicher

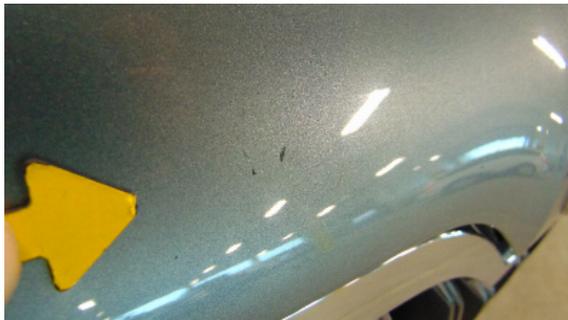
Abbildung 1: siehe pos.2

Nr.	Teil	Schaden	Schweregrad	Kommentar
1	Motorhaube	Kratzer	Leicht	
2	Stoßfänger vorne	Kratzer	Leicht	
3	Stoßfänger hinten	Kratzer	Leicht	
4	Tür HL	Kratzer	Leicht
