Gutachten

Betreff	Gutachten
Besichtigungsdatum/Ort	13.09.2024 Dick Automobile e.K., Ernst-Abbe-Str. 2, 36179 Bebra
Auftraggeber	Dick Automobile e.K., Otto-Hahn-Str. 4-6, 36179 Bebra
Amtliches Kennzeichen	HR-MN 2021
Fahrzeug-Identnummer	WBACR6107L9C65051

Betreff	Gutachten
Auftraggeber	Dick Automobile e.K., Otto-Hahn-Str. 4-6, 36179 Bebra
Besichtigungsdatum/Ort	13.09.2024 Dick Automobile e.K., Ernst-Abbe-Str. 2, 36179 Bebra
Amtliches Kennzeichen	HR-MN 2021
Fahrzeugart	SUV/Geländewagen/Pickup
Hersteller	BMW
Modell / Verkaufsbezeichnung	X5 4.0i XDrive M-Sport
Schlüssel-Nummern HSN/TSN	0005 / CSZ
Fahrzeug-Identnummer	WBACR6107L9C65051
Anzahl Besitzer	
Erstzulassung	20.05.2020
Laufleistung	123.020 km
Farbe / Farbcode	schwarz
Kraftstoffart	Benzin
Hubraum / Leistung	2.998 cm ³ / 250 kW
Anzahl Türen / Sitze	5 / 5
Getriebe	Automatik
Anzahl Schlüssel	2
Letzte Wartung	22.03.2022 / 60.343 km
Nächste HU	30.01.2025
Servicenachweis	Vorhanden
Anhängerkupplung	Schwenkbar
Regensensor	Vorhanden
Betriebsanleitung	Vorhanden
Nacklackierung	Nicht Feststellbar Kunststoffteile konnten mittels Lackdickenmessung nicht bewertet werden.
Besichtigungszustand	unzerlegt, fahrbereit, verkehrssicher

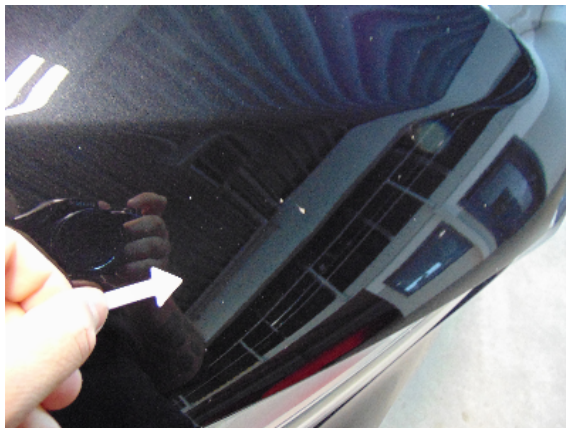
Abbildung 1: siehe pos.1

Nr.	Teil	Schaden	Schweregrad	Kommentar
1	Motorhaube	Steinschlag	Leicht	
2	Stoßfänger vorne	Steinschlag	Leicht	
3	Stoßfänger hinten	Kratzer	Leicht	
4	Seitenwand links	Kratzer	Leicht	
5	Tür VL	Kratzer	Leicht
