GUTACHTENNUMMER: 202402-25347

Gutachten

Betreff	Gutachten
Besichtigungsdatum/Ort	29.02.2024 Dick Automobile e.K., Ernst-Abbe-Str. 2, 36179 Bebra
Auftraggeber	Dick Automobile e.K., Otto-Hahn-Str. 4-6, 36179 Bebra
Amtliches Kennzeichen	VB-FN 96
Fahrzeug-Identnummer	WF05XXGCC5EB71103

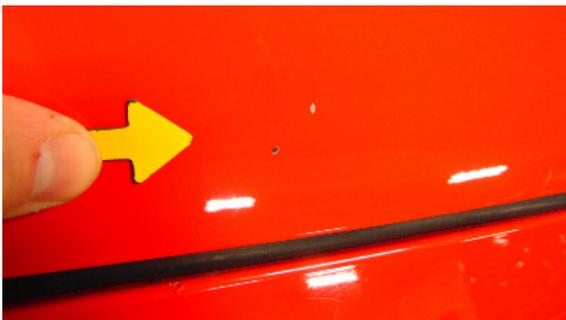
Abbildung 1: siehe pos.1

Nr.	Teil	Schaden	Schweregrad	Kommentar
1	Motorhaube	Steinschlag	Leicht	
2	Stoßfänger vorne	Steinschlag	Leicht	
3	Stoßfänger vorne	Spaltmaße	Mittel	
4	Stoßfänger hinten	Kratzer	Mittel	
5	Kotflügel li	Kratzer	Mittel
