GUTACHTENNUMMER: 202404-25936

## Gutachten

<b>Betreff</b>	Gutachten
<b>Besichtigungsdatum/Ort</b>	15.04.2024   Dick Automobile e.K., Ernst-Abbe-Str. 2, 36179 Bebra
<b>Auftraggeber</b>	Dick Automobile e.K., Otto-Hahn-Str. 4-6, 36179 Bebra
<b>Amtliches Kennzeichen</b>	H DS 6308E
<b>Fahrzeug-Identnummer</b>	WDD2052131F973056

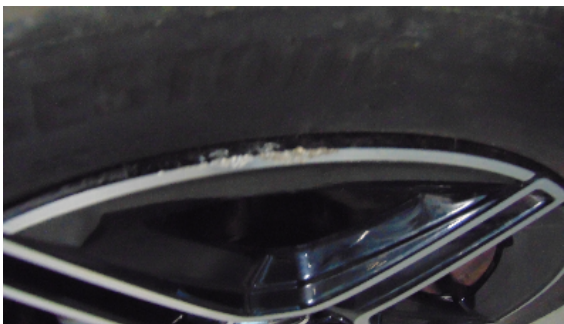
Abbildung 1: siehe pos.1

Nr.	Teil	Schaden	Schweregrad	Kommentar
1	Alufelge VR	Kratzer	Mittel	
2	Alufelge HR	Kratzer	Mittel	
3	Motorhaube	Steinschlag	Leicht	
4	Stoßfänger vorne	Steinschlag	Leicht	
5	Stoßfänger hinten	Kratzer	Leicht
