GUTACHTENNUMMER: 202409-27671

Gutachten

Betreff	Gutachten
Besichtigungsdatum/Ort	19.09.2024 Dick Automobile e.K., Ernst-Abbe-Str. 2, 36179 Bebra
Auftraggeber	Dick Automobile e.K., Otto-Hahn-Str. 4-6, 36179 Bebra
Amtliches Kennzeichen	ROF-AD 118
Fahrzeug-Identnummer	WF01XXTTG1HM12472

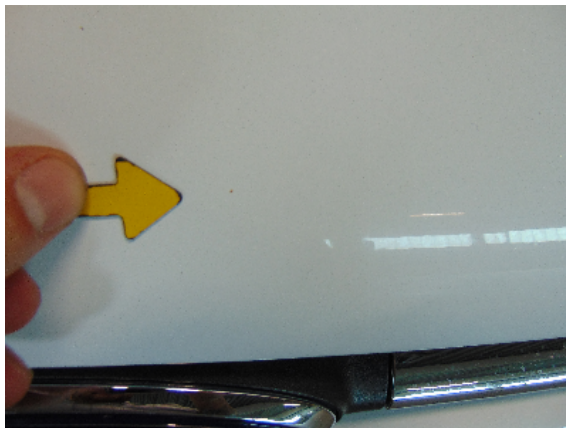
Abbildung 1: siehe pos.1

Nr.	Teil	Schaden	Schweregrad	Kommentar
1	Motorhaube	Steinschlag	Leicht	
2	Stoßfänger vorne	Kratzer	Mittel	
3	Kotflügel re	Kratzer	Mittel	
4	Tür VR	Kratzer	Leicht	
5	Tür HR	Kratzer	Leicht	
6	Heckklappe	Kratzer	Leicht	
7	Tür HL	Kratzer	Leicht	
8	Tür VL	Kratzer	Leicht	
9	Spiegelkappe links	Kratzer	Leicht
