Gerlach & Schröder GbR

GUTACHTENNUMMER: 202602-32515

Gutachten

Betreff	Gutachten
Besichtigungsdatum/Ort	02.02.2026 Dick Automobile e.K., Ernst-Abbe-Str. 2, 36179 Bebra
Auftraggeber	Dick Automobile e.K., Otto-Hahn-Str. 4-6, 36179 Bebra
Amtliches Kennzeichen	
Fahrzeug-Identnummer	WAUZZZF25LN041545

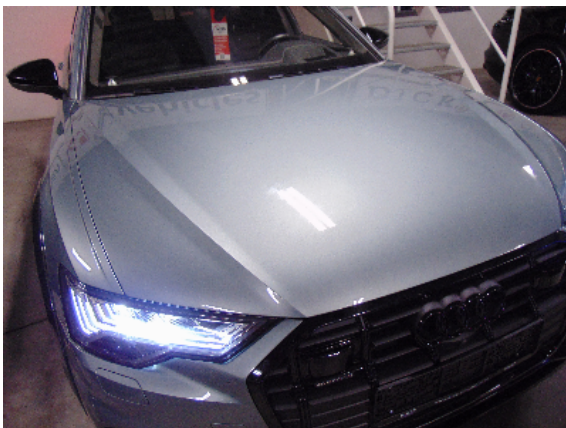
Abbildung 1:

Nr.	Teil	Schaden	Schweregrad	Kommentar
1	Motorhaube	Steinschlag	Leicht	
2	Stoßfänger vorne	Steinschlag	Leicht	
3	Spiegelkappe rechts	Kratzer	Leicht	
4	Alufelge VL	Kratzer	Mittel
