GUTACHTENNUMMER: 202404-25827

Gutachten

Betreff	Gutachten
Besichtigungsdatum/Ort	05.04.2024 Dick Automobile e.K., Ernst-Abbe-Str. 2, 36179 Bebra
Auftraggeber	Dick Automobile e.K., Otto-Hahn-Str. 4-6, 36179 Bebra
Amtliches Kennzeichen	
Fahrzeug-Identnummer	WVWZZZ3CZFP402303

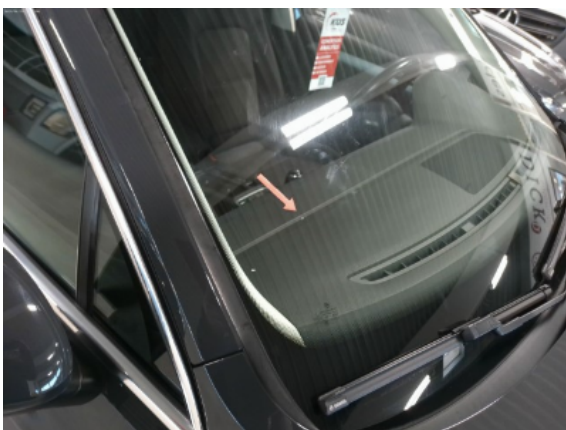
Abbildung 1: Siehe Pos.1

Nr.	Teil	Schaden	Schweregrad	Kommentar
1	Windschutzscheibe	Steinschlag	Leicht	
2	Motorhaube	Steinschlag	Leicht	
3	Stoßfänger vorne	Steinschlag	Leicht	
4	Spiegelkappe links	Steinschlag	Leicht	
5	Tür VL	Kratzer	Leicht	
6	Stoßfänger hinten	Kratzer	Leicht	
7	Spiegelkappe rechts	Steinschlag	Leicht
