GUTACHTENNUMMER: 202404-26109

Gutachten

Betreff	Gutachten
Auftraggeber	Dick Automobile e.K., Otto-Hahn-Str. 4-6, 36179 Bebra
Besichtigungsdatum/Ort	29.04.2024 Dick Automobile e.K., Ernst-Abbe-Str. 2, 36179 Bebra
Amtliches Kennzeichen	L AZ 2020
Fahrzeugart	
Hersteller	Peugeot
Modell / Verkaufsbezeichnung	308
Schlüssel-Nummern HSN/TSN	3003 / ATM
Fahrzeug-Identnummer	VF3LRHNYHES101760
Anzahl Besitzer	3
Erstzulassung	19.06.2014
Laufleistung	141.170 km
Farbe / Farbcode	weiß
Kraftstoffart	Benzin
Hubraum / Leistung	1.199 cm ³ / 96 kW
Anzahl Türen / Sitze	5 / 5
Getriebe	Schaltgetriebe
Anzahl Schlüssel	2
Letzte Wartung	Unbekannt
Nächste HU	01.02.2026
Servicenachweis	Nicht Vorhanden
Anhängerkupplung	Abnehmbar
Regensensor	Vorhanden
Betriebsanleitung	Vorhanden
Nacklackierung	Nicht Feststellbar Kunststoffteile konnten mittels Lackdickenmessung nicht bewertet werden.
Besichtigungszustand	unzerlegt, fahrbereit, verkehrssicher

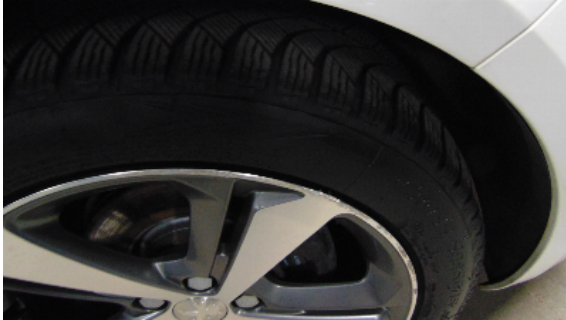
Abbildung 1: siehe pos.1

Nr.	Teil	Schaden	Schweregrad	Kommentar
1	Alufelge VR	Kratzer	Mittel	
2	Alufelge HL	Kratzer	Mittel	
3	Motorhaube	Kratzer	Leicht	
4	Tür VR	Kratzer	Leicht	
5	Heckklappenverkleidung	Kratzer	Leicht	
6	Seitenwand links	Kratzer	Leicht	
7	Tür HL	Kratzer	Leicht	
8	Tür VL	Delle	Mittel
