GUTACHTENNUMMER: 202409-27698

## Gutachten

<b>Betreff</b>	Gutachten
<b>Besichtigungsdatum/Ort</b>	23.09.2024   Dick Automobile e.K., Ernst-Abbe-Str. 2, 36179 Bebra
<b>Auftraggeber</b>	Dick Automobile e.K., Otto-Hahn-Str. 4-6, 36179 Bebra
<b>Amtliches Kennzeichen</b>	HRO-JL 974
<b>Fahrzeug-Identnummer</b>	VF3LPHNYHGS258884

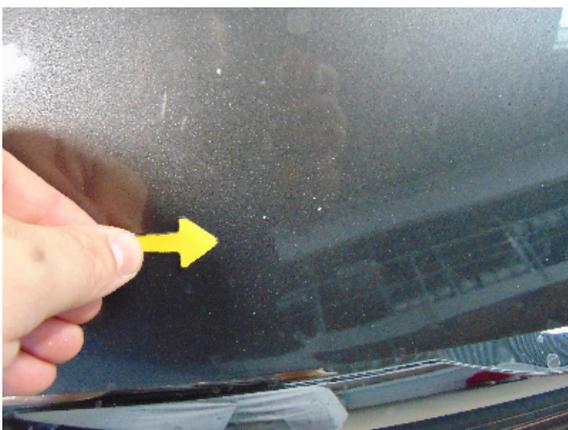
Abbildung 1: siehe pos.1

Nr.	Teil	Schaden	Schweregrad	Kommentar
1	Motorhaube	Steinschlag	Leicht	
2	Stoßfänger vorne	Steinschlag	Leicht	
3	Tür VR	Kratzer	Leicht	
4	Stoßfänger hinten	Kratzer	Leicht	
5	Seitenwand links	Kratzer	Leicht
