Gerlach & Schröder GbR

GUTACHTENNUMMER: 202404-25953

Gutachten

WMWZN31010T657622

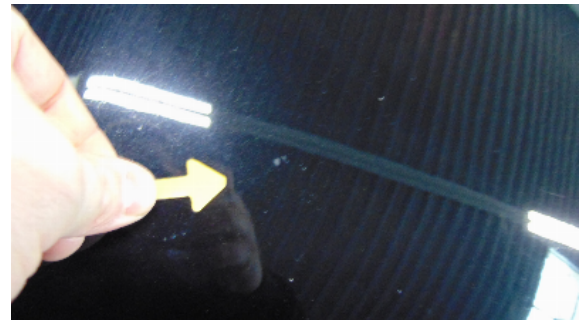
Abbildung 4: siehe pos.4

Nr.	Teil	Schaden	Schweregrad	Kommentar
1	Alufelge VR	Kratzer	Mittel	
2	Alufelge HL	Kratzer	Mittel	
3	Alufelge VL	Kratzer	Mittel	
4	Motorhaube	Steinschlag	Leicht	
5	Stoßfänger vorne	Steinschlag	Leicht	
6	Tür VR	Kratzer	Leicht	
7	Seitenwand rechts	Kratzer	Leicht	
8	Seitenwand links	Kratzer	Leicht	
9	Tür VL	Kratzer	Leicht

- Motorhaube; ~ 480µm

Eine stichprobenartige Lackdickenmessung ergab eine erhöhte Lackdicke, die mit an Sicherheit grenzender Wahrscheinlichkeit auf reparierte Unfallschäden zurückzuführen ist.
