KÜS INGENIEURBÜRO für Kfz-Wesen
GERLACH & SCHRÖDER
LISPENHAUSEN

GUTACHTENNUMMER: 202609-34361

Gutachten

Betreff	Gutachten
Besichtigungsdatum/Ort	01.09.2026 | Dick Automobile e.K., Ernst-Abbe-Str. 2, 36179 Bebra
Auftraggeber	Dick Automobile e.K., Otto-Hahn-Str. 4-6, 36179 Bebra
Amtliches Kennzeichen	HH-WS8486
Fahrzeug-Identnummer	WF0PXXGCHPSP14571

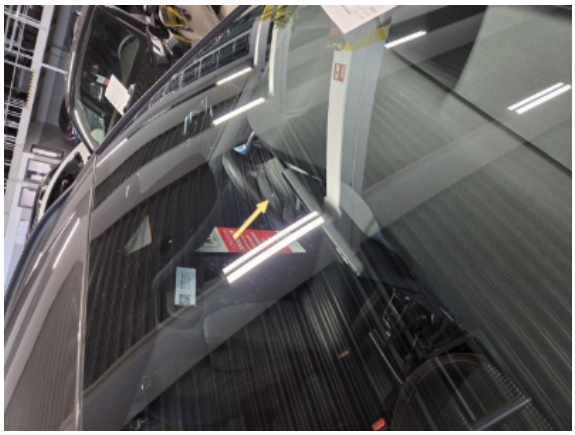
Abbildung 1: Siehe Pos.1

Nr.	Teil	Schaden	Schweregrad	Kommentar
1	Windschutzscheibe	Steinschlag	Dem Alter und der Laufleistung entsprechende Gebrauchsspuren	
2	Motorhaube	Kratzer	Mittel	
3	Stoßfänger vorne	Steinschlag	Dem Alter und der Laufleistung entsprechende Gebrauchsspuren	
4	Seitenwand links	Kratzer	Leicht	
5	Stoßfänger hinten	Kratzer	Dem Alter und der Laufleistung entsprechende Gebrauchsspuren	
6	Kotflügel re	Kratzer	Stark
