GUTACHTENNUMMER: 202610-34722

Gutachten

Betreff	Gutachten
Besichtigungsdatum/Ort	02.10.2026 | Dick Automobile e.K., Ernst-Abbe-Str. 2, 36179 Bebra
Auftraggeber	Dick Automobile e.K., Otto-Hahn-Str. 4-6, 36179 Bebra
Amtliches Kennzeichen	
Fahrzeug-Identnummer	LSJA24U90PN070351

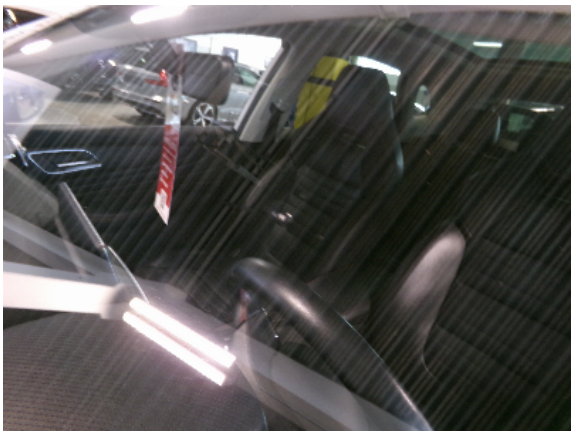
Abbildung 7:

Nr.	Teil	Schaden	Schweregrad	Kommentar
1	Motorhaube	Steinschlag	Dem Alter und der Laufleistung entsprechende Gebrauchsspuren	
2	Stoßfänger vorne	Steinschlag	Dem Alter und der Laufleistung entsprechende Gebrauchsspuren	
3	Spiegelkappe rechts	Kratzer	Mittel	
4	Tür HR	Delle	Leicht	
5	Türeinstieg HR	Delle	Leicht	
6	Stoßfänger hinten	Kratzer	Mittel	
7	Schlussleuchte links	Riss	Stark	
8	Windschutzscheibe	Steinschlag	Leicht	
9	Alufelge HR	Kratzer	Stark
