KÜS INGENIEURBÜRO für Kfz-Wesen
GERLACH & SCHRÖDER
LISPENHAUSEN

GUTACHTENNUMMER: 202608-34329

Gutachten

Betreff	Gutachten
Besichtigungsdatum/Ort	27.08.2026 | Dick Automobile e.K., Ernst-Abbe-Str. 2, 36179 Bebra
Auftraggeber	Dick Automobile e.K., Otto-Hahn-Str. 4-6, 36179 Bebra
Amtliches Kennzeichen	FN-DB1904
Fahrzeug-Identnummer	SAJBB2BN4RCY93603

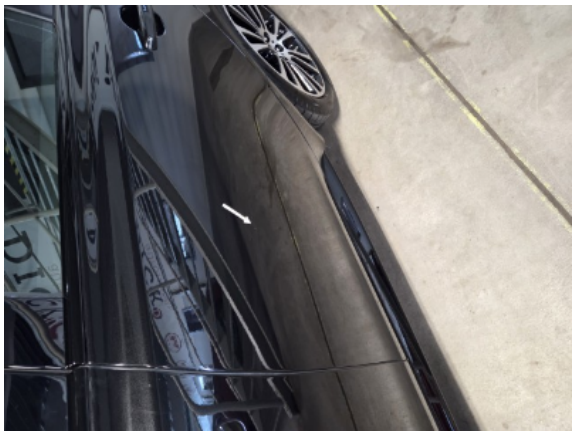
Abbildung 7: Siehe Pos.6

Nr.	Teil	Schaden	Schweregrad	Kommentar
1	Alufelge VR	Kratzer	Stark	
2	Windschutzscheibe	Steinschlag	Dem Alter und der Laufleistung entsprechende Gebrauchsspuren	
3	Motorhaube	Steinschlag	Dem Alter und der Laufleistung entsprechende Gebrauchsspuren	
4	Stoßfänger vorne	Steinschlag	Dem Alter und der Laufleistung entsprechende Gebrauchsspuren	
5	Spiegelkappe links	Steinschlag	Dem Alter und der Laufleistung entsprechende Gebrauchsspuren	
6	Tür HL	Kratzer	Dem Alter und der Laufleistung entsprechende Gebrauchsspuren	
7	Stoßfänger hinten	Kratzer	Dem Alter und der Laufleistung entsprechende Gebrauchsspuren	
8	Heckklappenverkleidung	Kratzer	Leicht
