GUTACHTENNUMMER: 202609-34436

Gutachten

Betreff	Gutachten
Besichtigungsdatum/Ort	07.09.2026 | Dick Automobile e.K., Ernst-Abbe-Str. 2, 36179 Bebra
Auftraggeber	Dick Automobile e.K., Otto-Hahn-Str. 4-6, 36179 Bebra
Amtliches Kennzeichen	F-KM363E
Fahrzeug-Identnummer	TMBJW7NX8NY069786

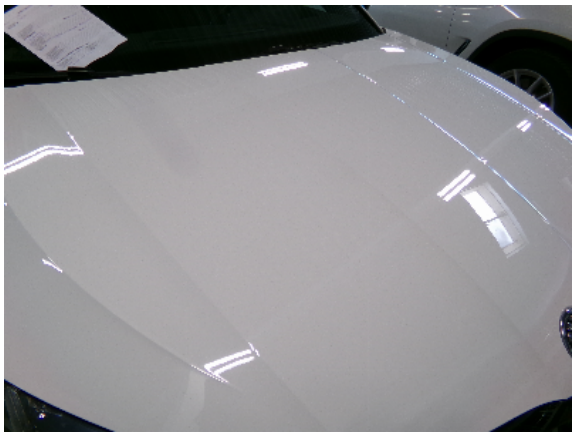
Abbildung 1:

Nr.	Teil	Schaden	Schweregrad	Kommentar
1	Motorhaube	Steinschlag	Dem Alter und der Laufleistung entsprechende Gebrauchsspuren	
2	Stoßfänger vorne	Steinschlag	Dem Alter und der Laufleistung entsprechende Gebrauchsspuren	
3	Stoßfänger vorne	Kratzer	Mittel	
4	Alufelge VR	Kratzer	Stark	
5	Tür HR	Kratzer	Leicht	
6	Alufelge HR	Kratzer	Stark	
7	Heckklappenverkleidung	Kratzer	Leicht	
8	Alufelge VL	Kratzer	Stark
