GUTACHTENNUMMER: 202402-25313

Gutachten

Betreff	Gutachten
Besichtigungsdatum/Ort	26.02.2024 Dick Automobile e.K., Ernst-Abbe-Str. 2, 36179 Bebra
Auftraggeber	Dick Automobile e.K., Otto-Hahn-Str. 4-6, 36179 Bebra
Amtliches Kennzeichen	DO-IT 6820
Fahrzeug-Identnummer	WAUZZZF48KA085966

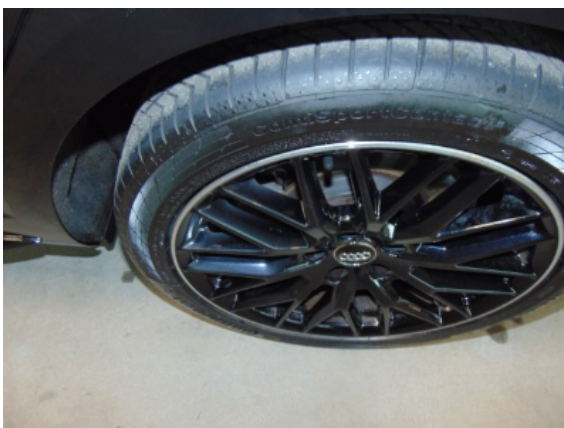
Abbildung 1: Siehe Pos.1

Nr.	Teil	Schaden	Schweregrad	Kommentar
1	Alufelge HL	Kratzer	Stark	
2	Alufelge VR	Kratzer	Stark	
3	Alufelge HR	Kratzer	Stark	
4	Windschutzscheibe	Steinschlag	Stark	
5	Motorhaube	Steinschlag	Stark	
6	Stoßfänger vorne	Steinschlag	Stark	
7	Spiegelkappe links	Steinschlag	Leicht	
8	Tür VL	Kratzer	Leicht	
9	Stoßfänger hinten	Kratzer	Leicht	
10	Spiegelkappe rechts	Steinschlag	Leicht	
11	Kotflügel re	Steinschlag	Mittel
