Gerlach & Schröder GbR

GUTACHTENNUMMER: 202404-25900

## Gutachten

WVWZZZAUZGW513429

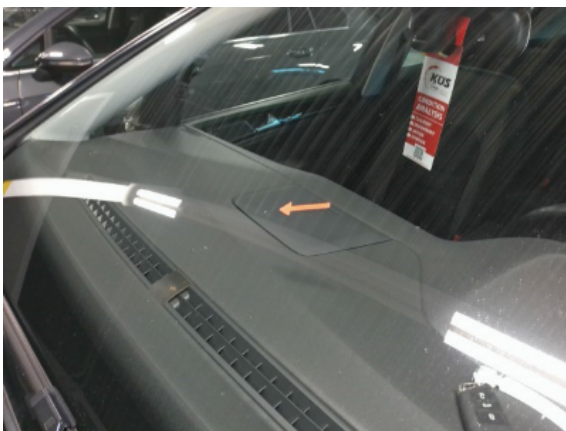
Abbildung 1: Siehe Pos.1

Nr.	Teil	Schaden	Schweregrad	Kommentar
1	Windschutzscheibe	Steinschlag	Mittel	
2	Motorhaube	Steinschlag	Leicht	
3	Stoßfänger vorne	Steinschlag	Leicht	
4	Spiegelkappe links	Kratzer	Leicht	
5	Stoßfänger hinten	Kratzer	Mittel	
6	Heckklappe	Kratzer	Leicht
