GUTACHTENNUMMER: 202501-29220

Gutachten

Betreff	Gutachten
Auftraggeber	Dick Automobile e.K., Otto-Hahn-Str. 4-6, 36179 Bebra
Besichtigungsdatum/Ort	30.01.2025 Dick Automobile e.K., Ernst-Abbe-Str. 2, 36179 Bebra
Amtliches Kennzeichen	HD -EV 0619E
Fahrzeugart	Kombi
Hersteller	Audi
Modell / Verkaufsbezeichnung	Q5 50 TFSI e S tronic quattro Sports
Schlüssel-Nummern HSN/TSN	0588 / BRE
Fahrzeug-Identnummer	WAUZZZFY8L2107043
Anzahl Besitzer	1
Erstzulassung	26.10.2020
Laufleistung	111.896 km
Farbe / Farbcode	Schwarz
Kraftstoffart	Hybrid/Benzin
Hubraum / Leistung	1.984 cm ³ / 185 kW
Anzahl Türen / Sitze	5 / 5
Getriebe	Automatik
Anzahl Schlüssel	2
Letzte Wartung	16.10.2024 / 110.810 km
Nächste HU	01.11.2025
Servicenachweis	Vorhanden
Anhängerkupplung	Ohne
Regensensor	Vorhanden
Betriebsanleitung	Vorhanden
Nacklackierung	Feststellbar Kunststoffteile konnten mittels Lackdickenmessung nicht bewertet werden.
Besichtigungszustand	unzerlegt, fahrbereit, verkehrssicher

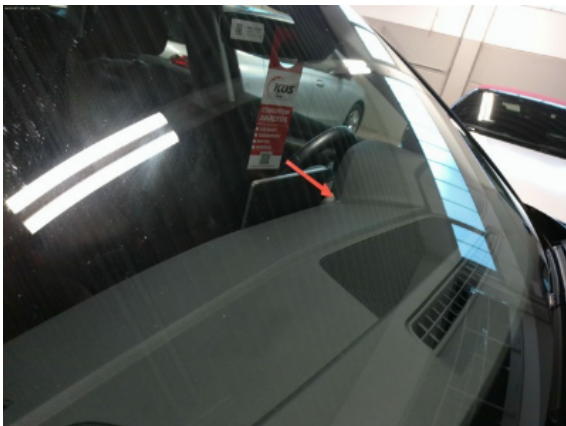
Abbildung 1: Siehe Pos.1

Nr.	Teil	Schaden	Schweregrad	Kommentar
1	Windschutzscheibe	Steinschlag	Leicht	
2	Motorhaube	Delle	Mittel	
3	Stoßfänger vorne	Steinschlag	Leicht	
4	Motorhaube	Steinschlag	Leicht	
5	Spiegelkappe links	Steinschlag	Leicht	
6	Stoßfänger hinten	Kratzer	Leicht	
7	Spiegelkappe rechts	Steinschlag	Leicht
