GUTACHTENNUMMER: 202504-30003

## Gutachten

<b>Betreff</b>	Gutachten
<b>Besichtigungsdatum/Ort</b>	08.04.2025   Dick Automobile e.K., Ernst-Abbe-Str. 2, 36179 Bebra
<b>Auftraggeber</b>	Dick Automobile e.K., Otto-Hahn-Str. 4-6, 36179 Bebra
<b>Amtliches Kennzeichen</b>	MOL-CA330
<b>Fahrzeug-Identnummer</b>	WAUZZZF40LA078382

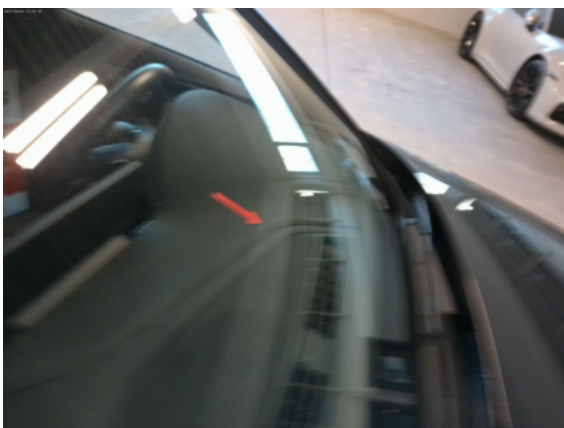
**Abbildung 1: Siehe Pos.1**

Nr.	Teil	Schaden	Schweregrad	Kommentar
1	Windschutzscheibe	Steinschlag	Leicht	
2	Motorhaube	Steinschlag	Leicht	
3	Stoßfänger vorne	Steinschlag	Leicht	
4	Seitenwand links	Kratzer	Leicht	
5	Stoßfänger hinten	Kratzer	Leicht	
6	Spiegelkappe rechts	Steinschlag	Leicht	
7	Spiegelkappe links	Steinschlag	Leicht
