GUTACHTENNUMMER: 202404-26069

Gutachten

Betreff	Gutachten
Besichtigungsdatum/Ort	25.04.2024 Dick Automobile e.K., Ernst-Abbe-Str. 2, 36179 Bebra
Auftraggeber	Dick Automobile e.K., Otto-Hahn-Str. 4-6, 36179 Bebra
Amtliches Kennzeichen	WN-MJ291E
Fahrzeug-Identnummer	W1N1671171A258171

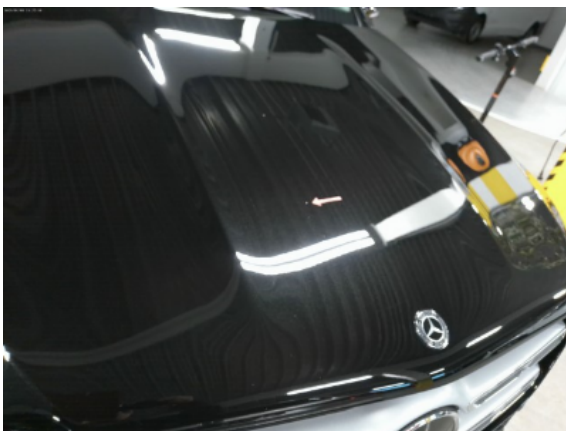
Abbildung 1: Siehe Pos.1

Nr.	Teil	Schaden	Schweregrad	Kommentar
1	Motorhaube	Steinschlag	Leicht	
2	Stoßfänger vorne	Steinschlag	Leicht	
3	Türeinstieg VL	Kratzer	Leicht	
4	Tür HL	Kratzer	Leicht	
5	Stoßfänger hinten	Kratzer	Leicht	
6	Türeinstieg HR	Kratzer	Leicht
