GUTACHTENNUMMER: 202404-26075

## Gutachten

<b>Betreff</b>	Gutachten
<b>Besichtigungsdatum/Ort</b>	25.04.2024   Dick Automobile e.K., Ernst-Abbe-Str. 2, 36179 Bebra
<b>Auftraggeber</b>	Dick Automobile e.K., Otto-Hahn-Str. 4-6, 36179 Bebra
<b>Amtliches Kennzeichen</b>	E-IS1145
<b>Fahrzeug-Identnummer</b>	WAUZZZF24MN060833

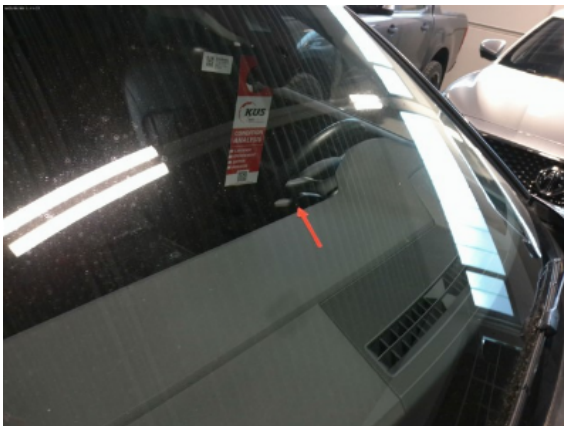
Abbildung 1: Siehe Pos.1

Nr.	Teil	Schaden	Schweregrad	Kommentar
1	Windschutzscheibe	Steinschlag	Leicht	
2	Motorhaube	Steinschlag	Leicht	
3	Stoßfänger vorne	Steinschlag	Leicht	
4	Tür VL	Kratzer	Leicht	
5	Türeinstieg HR	Kratzer	Stark
