GUTACHTENNUMMER: 202404-25874

## Gutachten

<b>Betreff</b>	Gutachten
<b>Besichtigungsdatum/Ort</b>	10.04.2024   Dick Automobile e.K., Ernst-Abbe-Str. 2, 36179 Bebra
<b>Auftraggeber</b>	Dick Automobile e.K., Otto-Hahn-Str. 4-6, 36179 Bebra
<b>Amtliches Kennzeichen</b>	FRI-EV 708
<b>Fahrzeug-Identnummer</b>	VSSZZZ5FZHR029468

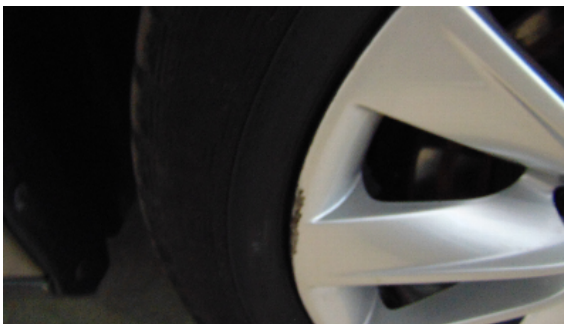
Nr.	Teil	Schaden	Schweregrad	Kommentar
1	Alufelge VR	Kratzer	Mittel	
2	Motorhaube	Steinschlag	Leicht	
3	Tür HR	Kratzer	Leicht	
4	Tür HL	Delle	Leicht
