GUTACHTENNUMMER: 202404-25773

Gutachten

Betreff	Gutachten
Auftraggeber	Dick Automobile e.K., Otto-Hahn-Str. 4-6, 36179 Bebra
Besichtigungsdatum/Ort	03.04.2024 Dick Automobile e.K., Ernst-Abbe-Str. 2, 36179 Bebra
Amtliches Kennzeichen	PB-BA 9994
Fahrzeugart	Kombi
Hersteller	BMW
Modell / Verkaufsbezeichnung	540d Tour.xDr.235 Aut.5d
Schlüssel-Nummern HSN/TSN	0005 / CPU
Fahrzeug-Identnummer	WBAJN710X0BJ06549
Anzahl Besitzer	1
Erstzulassung	13.06.2018
Laufleistung	184.597 km
Farbe / Farbcode	SCHWARZ
Kraftstoffart	Diesel
Hubraum / Leistung	2.993 cm ³ / 235 kW
Anzahl Türen / Sitze	5 / 5
Getriebe	Automatik
Anzahl Schlüssel	1
Letzte Wartung	26.05.2023 / 170.878 km
Nächste HU	01.12.2023
Servicenachweis	Vorhanden
Anhängerkupplung	Ohne
Regensensor	Vorhanden
Betriebsanleitung	Vorhanden
Nacklackierung	Feststellbar Kunststoffteile konnten mittels Lackdickenmessung nicht bewertet werden.
Besichtigungszustand	unzerlegt, fahrbereit, verkehrssicher

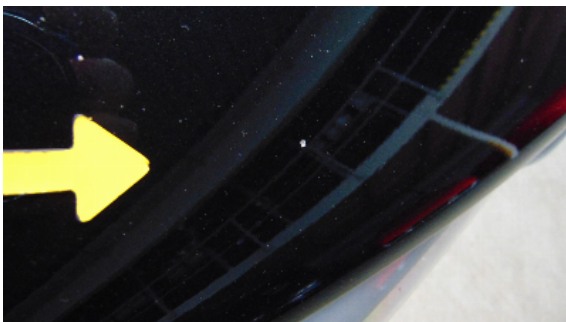
Abbildung 1: siehe pos.1

Nr.	Teil	Schaden	Schweregrad	Kommentar
1	Motorhaube	Steinschlag	Leicht	
2	Tür VR	Kratzer	Leicht	
3	Tür HR	Kratzer	Leicht	
4	Heckklappenverkleidung	Kratzer	Leicht	
5	Stoßfänger hinten	Kratzer	Leicht	
6	Seitenwand links	Kratzer	Leicht	
7	Tür HL	Kratzer	Leicht
