GUTACHTENNUMMER: 202404-26086

## Gutachten

<b>Betreff</b>	Gutachten
<b>Besichtigungsdatum/Ort</b>	25.04.2024   Dick Automobile e.K., Ernst-Abbe-Str. 2, 36179 Bebra
<b>Auftraggeber</b>	Dick Automobile e.K., Otto-Hahn-Str. 4-6, 36179 Bebra
<b>Amtliches Kennzeichen</b>	M-J5437
<b>Fahrzeug-Identnummer</b>	WBAJT510X0BU75843

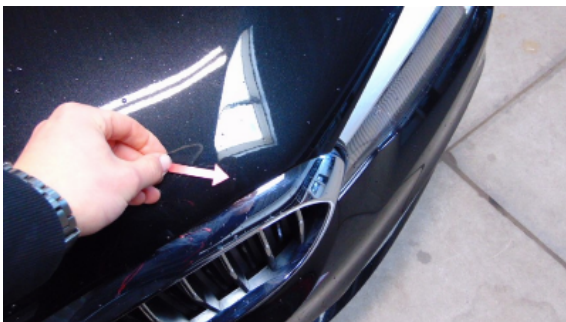
Abbildung 1: Siehe Pos.1

Nr.	Teil	Schaden	Schweregrad	Kommentar
1	Motorhaube	Steinschlag	Leicht	
2	Schweller links	Kratzer	Leicht	
3	Tür HR	Kratzer	Leicht	
4	Tür VR	Kratzer	Leicht
