GUTACHTENNUMMER: 202401-24707

Gutachten

Betreff	Gutachten
Besichtigungsdatum/Ort	02.01.2024 Dick Automobile e.K., Ernst-Abbe-Str. 2, 36179 Bebra
Auftraggeber	Dick Automobile e.K., Otto-Hahn-Str. 4-6, 36179 Bebra
Amtliches Kennzeichen	GI-NG 400
Fahrzeug-Identnummer	WDD1770121J140588

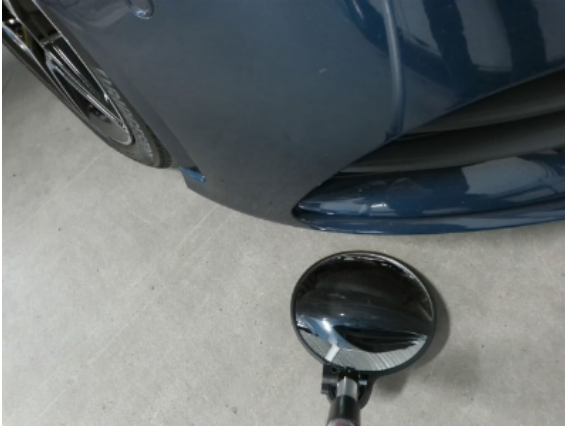
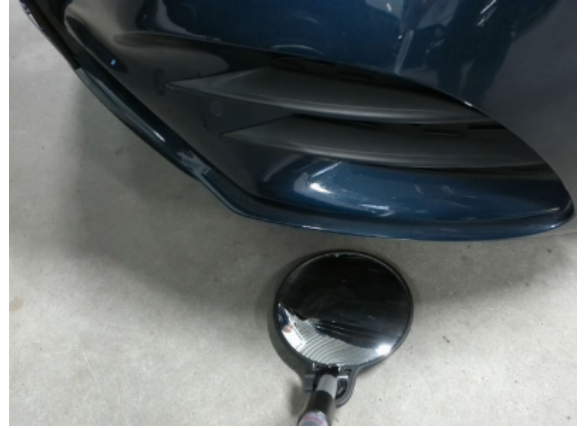
Abbildung 1: Siehe Pos.1

Nr.	Teil	Schaden	Schweregrad	Kommentar
1	Stoßfänger vorne	Abschürfung	Mittel	
2	Motorhaube	Steinschlag/Kratzer	Leicht	
3	Windschutzscheibe	Riss	Stark	
4	Dach	Kratzer	Leicht	
5	Alufelge VL	Abschürfung	Leicht	
6	Tür VL	Abschürfung	Leicht	
7	Windleiste LI	Abschürfung	Stark	
8	Sitz VL (Rückenlehne HI)	Abschürfung	Leicht	
9	Seitenwand links	Steinschlag	Leicht	
10	Alufelge HL	Abschürfung	Mittel	
11	Alufelge VR	Abschürfung	Mittel

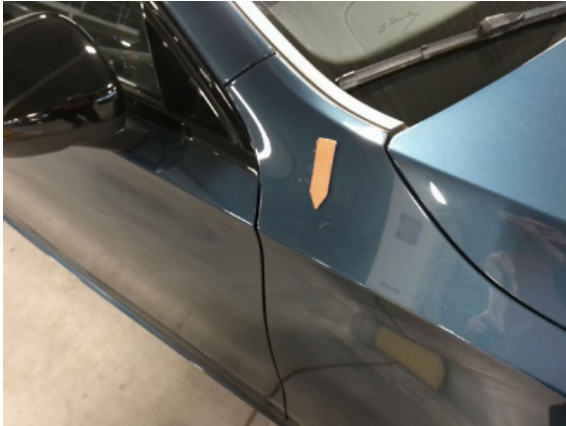
Abbildung 13: Siehe Pos.12

12	Kotflügel re	Kratzer	Mittel
13	Alufelge HR	Abschürfung	Mittel
14	Heckklappenverkleidung	Abschürfung	Leicht
