GUTACHTENNUMMER: 202404-25830

Gutachten

Betreff	Gutachten
Auftraggeber	Dick Automobile e.K., Otto-Hahn-Str. 4-6, 36179 Bebra
Besichtigungsdatum/Ort	06.04.2024 Dick Automobile e.K., Ernst-Abbe-Str. 2, 36179 Bebra
Amtliches Kennzeichen	HH-HG3750
Fahrzeugart	Van/Kleinbus
Hersteller	Mercedes-Benz
Modell / Verkaufsbezeichnung	311 CDI Sprinter 3665 HA HD
Schlüssel-Nummern HSN/TSN	2222 / 000
Fahrzeug-Identnummer	W1V9076331P208176
Anzahl Besitzer	1
Erstzulassung	10.02.2020
Laufleistung	49.611 km
Farbe / Farbcode	WEISS
Kraftstoffart	Diesel
Hubraum / Leistung	2.143 cm ³ / 84 kW
Anzahl Türen / Sitze	5 / 2
Getriebe	Schaltgetriebe
Anzahl Schlüssel	1
Letzte Wartung	Unbekannt
Nächste HU	01.03.2024
Servicenachweis	Nicht Vorhanden (Keine Servicenachweise im Fahrzeug)
Anhängerkupplung	Ohne
Regensensor	Vorhanden
Betriebsanleitung	Vorhanden
Nacklackierung	Nicht Feststellbar Kunststoffteile konnten mittels Lackdickenmessung nicht bewertet werden.
Besichtigungszustand	unzerlegt, fahrbereit, verkehrssicher

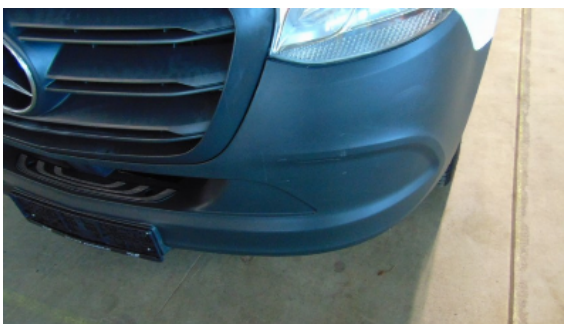
Abbildung 1: Siehe Pos.1

Nr.	Teil	Schaden	Schweregrad	Kommentar
1	Stoßfänger vorne	Abschürfung	Leicht	
2	Motorhaube	Deformation/Hologramm	Mittel	
3	Dach	Verschürft	Leicht	
4	Kotflügel re	Abschürfung	Leicht	
5	Tür VL	Abschürfung	Leicht	
6	Tankklappe	Delle	Leicht	
7	Sitz VL	Abschürfung	Leicht	
8	Seitenwand links	Deformation/Hologramm	Leicht	
9	Tür VR	Abschürfung	Leicht	
10	Tür HR	Deformation/Abschürfung	Leicht

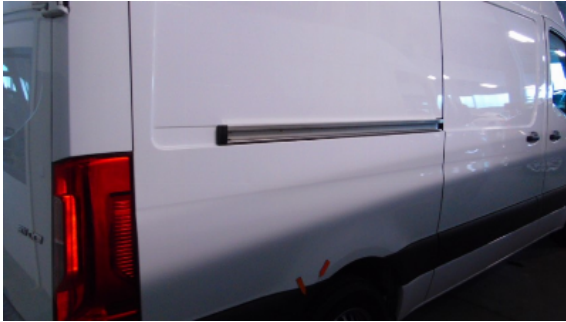
Abbildung 11: Siehe Pos.11

11	Seitenwand rechts (mit Leiste)	Abschürfung	Leicht
12	Hecktür LI	Abschürfung/Beule	Leicht
13	Hecktür RE	Abschürfung	Leicht
