## Gutachten

| <b>Betreff</b> | Gutachten |
| <b>Amtliches Kennzeichen</b> | KS-TM 22 |
| <b>Fahrzeug-Identnummer</b> | WBA3K71010F272162 |

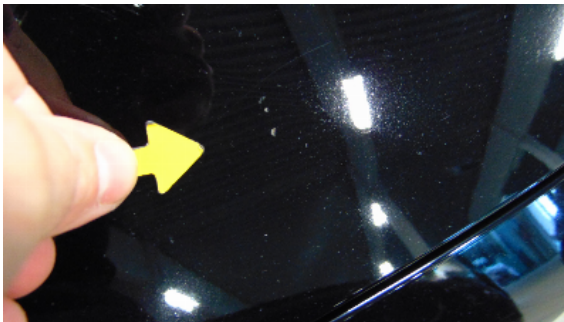
Abbildung 1: siehe pos.1

| Nr. | Teil | Schaden | Schweregrad | Kommentar |
|---|---|---|---|---|
| 1 | Motorhaube | Steinschlag | Leicht | |

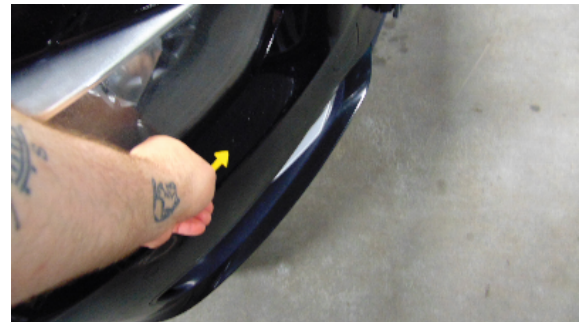
Abbildung 2: siehe pos.2

| Nr. | Teil | Schaden | Schweregrad | Kommentar |
|---|---|---|---|---|
| 2 | Stoßfänger vorne | Steinschlag | Leicht | |

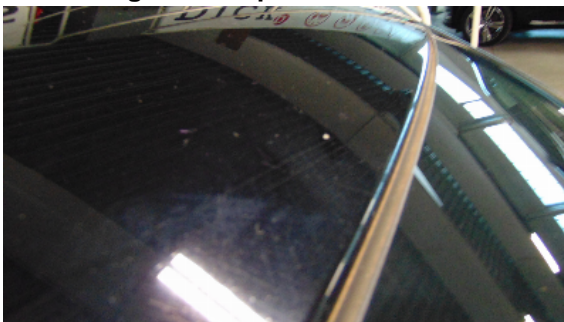
Abbildung 3: siehe pos.3

| Nr. | Teil | Schaden | Schweregrad | Kommentar |
|---|---|---|---|---|
| 3 | Dach | Steinschlag | Leicht | |

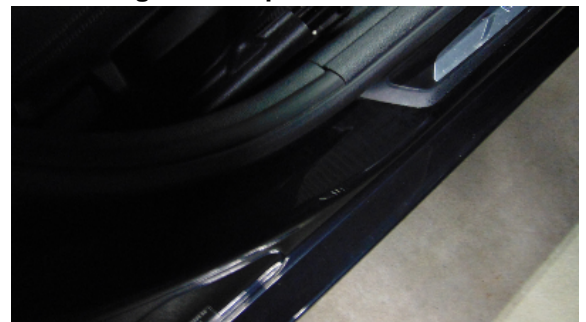
Abbildung 4: siehe pos.4

| Nr. | Teil | Schaden | Schweregrad | Kommentar |
|---|---|---|---|---|
| 4 | Türeinstieg VR | Kratzer | Leicht | |

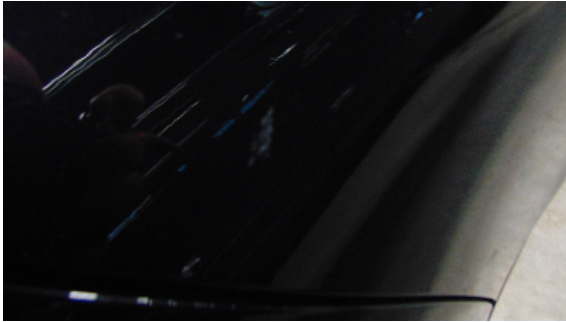
Abbildung 5: siehe pos.5

| Nr. | Teil | Schaden | Schweregrad | Kommentar |
|---|---|---|---|---|
| 5 | Tür HR | Kratzer | Leicht | |

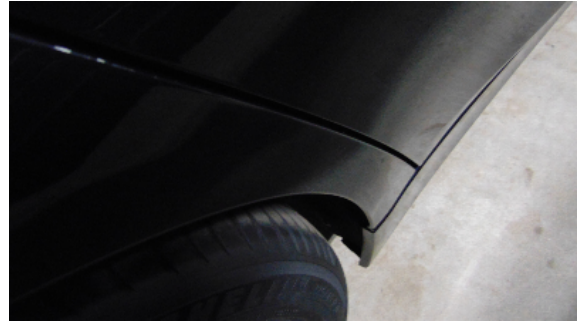
Abbildung 6: siehe pos.6

| Nr. | Teil | Schaden | Schweregrad | Kommentar |
|---|---|---|---|---|
| 6 | Seitenwand rechts | Delle | Leicht | |

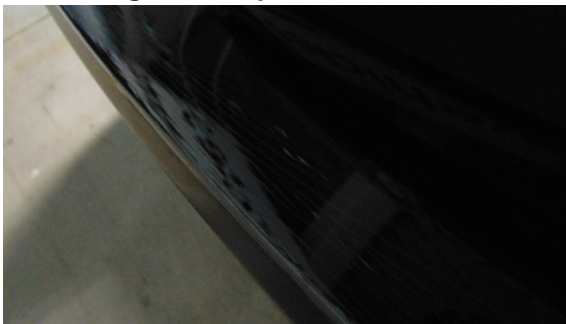
Abbildung 7: siehe pos.7

| Nr. | Teil | Schaden | Schweregrad | Kommentar |
|---|---|---|---|---|
| 7 | Stoßfänger hinten | Riss | Leicht | |

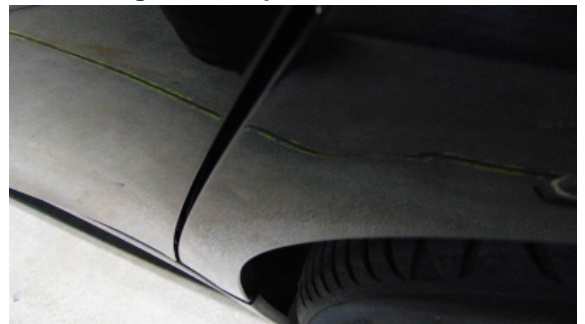
Abbildung 8: siehe pos.8

| Nr. | Teil | Schaden | Schweregrad | Kommentar |
|---|---|---|---|---|
| 8 | Seitenwand links | Delle | Leicht | |

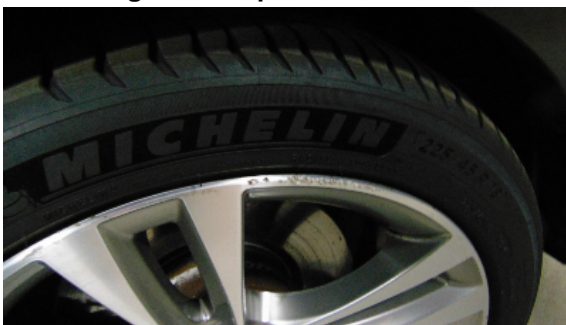
Abbildung 9: siehe pos.9

| Nr. | Teil | Schaden | Schweregrad | Kommentar |
|---|---|---|---|---|
| 9 | Alufelge VR | Kratzer | Mittel | |

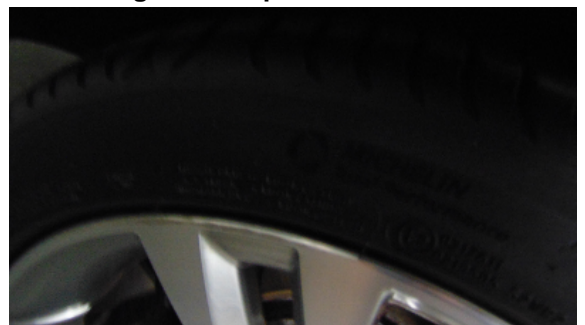
Abbildung 10: siehe pos.10

| Nr. | Teil | Schaden | Schweregrad | Kommentar |
|---|---|---|---|---|
| 10 | Alufelge HR | Kratzer | Mittel | |
