GUTACHTENNUMMER: 202604-33268

Gutachten

Betreff	Gutachten
Besichtigungsdatum/Ort	27.04.2026 Dick Automobile e.K., Ernst-Abbe-Str. 2, 36179 Bebra
Auftraggeber	Dick Automobile e.K., Otto-Hahn-Str. 4-6, 36179 Bebra
Amtliches Kennzeichen	
Fahrzeug-Identnummer	WVGZZZ5NZHW368437

Betreff	Gutachten
Auftraggeber	Dick Automobile e.K., Otto-Hahn-Str. 4-6, 36179 Bebra
Besichtigungsdatum/Ort	27.04.2026 Dick Automobile e.K., Ernst-Abbe-Str. 2, 36179 Bebra
Amtliches Kennzeichen	
Fahrzeugart	SUV/Geländewagen/Pickup
Hersteller	VW
Modell / Verkaufsbezeichnung	Tiguan
Schlüssel-Nummern HSN/TSN	0603 / BZK
Fahrzeug-Identnummer	WVGZZZ5NZHW368437
Anzahl Besitzer	3
Erstzulassung	30.11.2016
Laufleistung laut Tacho	75.136 km
Farbe / Farbcode	Weiss
Kraftstoffart	Diesel
Hubraum / Leistung	1.968 cm ³ / 140 kW
Anzahl Türen / Sitze	5 / 5
Getriebe	Automatik
Anzahl Schlüssel	2
Letzte Wartung	12.11.2025 / 71.710 km
Nächste HU	30.10.2027
Servicenachweis	Vorhanden
Anhängerkupplung	Abnehmbar
Regensensor	Vorhanden
Betriebsanleitung	Vorhanden
Nacklackierung	Nicht Feststellbar Kunststoffteile konnten mittels Lackdickenmessung nicht bewertet werden.
Besichtigungszustand	unzerlegt, fahrbereit, verkehrssicher

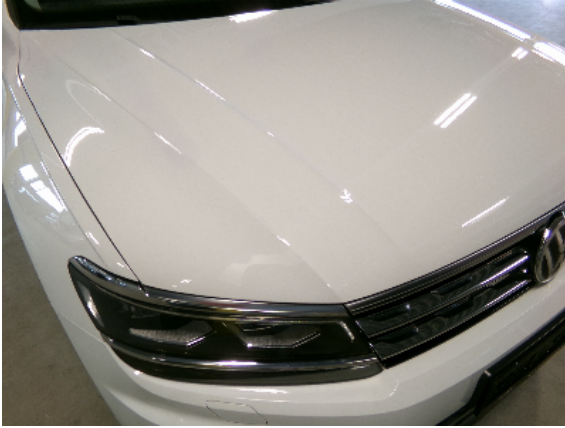
Abbildung 1:

Nr.	Teil	Schaden	Schweregrad	Kommentar
1	Motorhaube	Steinschlag	Leicht	
2	Stoßfänger vorne	Steinschlag	Leicht	
3	Kotflügel re	Kratzer	Leicht	
4	Seitenwand links	Kratzer	Leicht	
5	Sitz VL	Riss	Leicht
